2017年10月23日に発生した 列車からの発煙などについて（ご報告）

相模鉄道株式会社

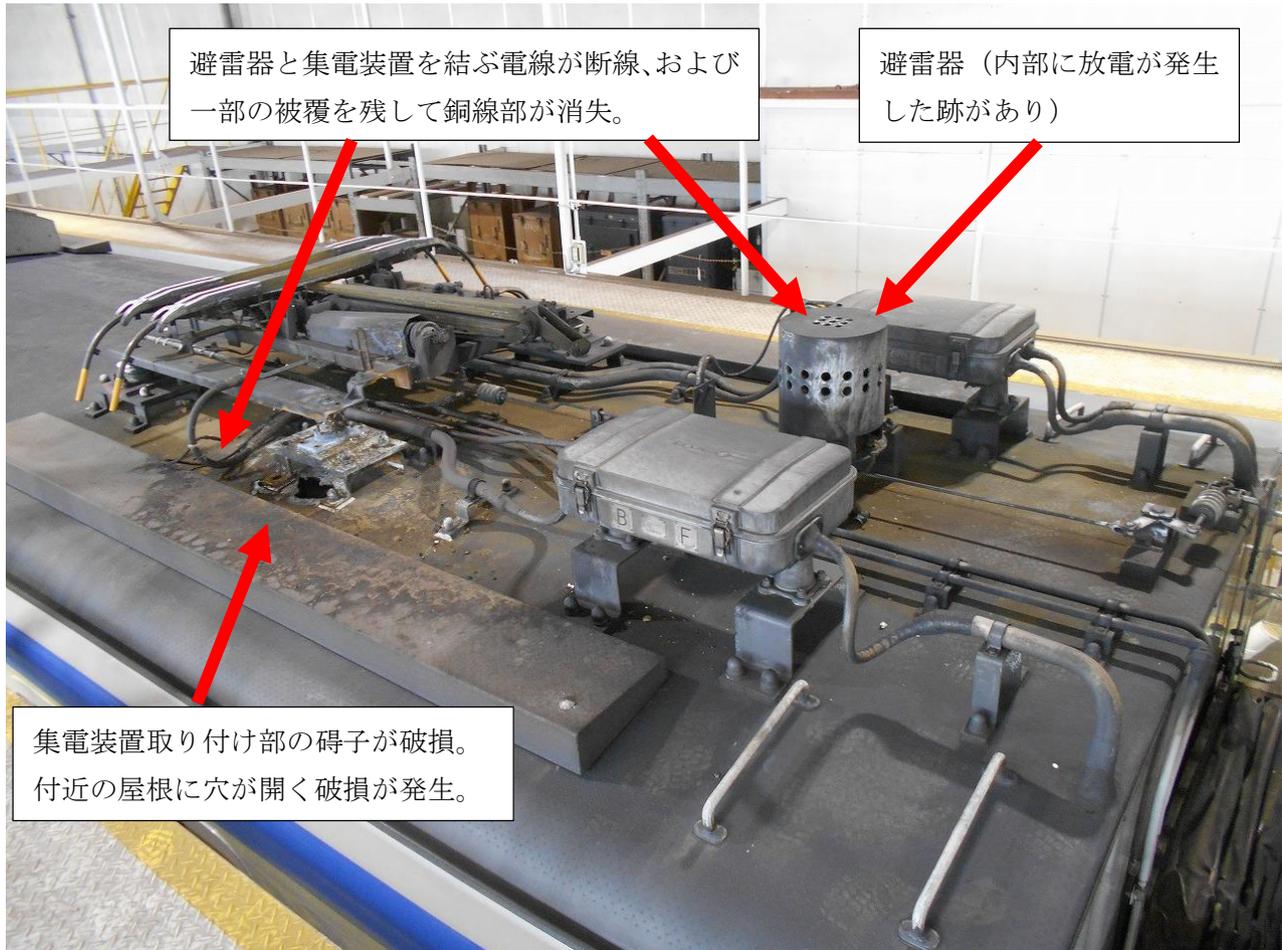
- (1) 集電装置 (パンタグラフ) 取付部付近の屋根上に穴が開き、付近の断熱材等が焦げていました。
- (2) 屋根上の避雷器と集電装置を結ぶ電線が断線し、一部の個所で、表面のビニール (被覆) を残して内部の銅線 (電流が流れる部分) が消失していました。
- (3) 避雷器の内部に、放電をしたと思われる痕跡が残っていました。
- (4) 放電跡や放電で破損した場所を除き、その他の装置そのものに異常はありませんでした。
- (5) 他の車両で、該当の電線にひび割れのような兆候が複数の個所で発見されました。

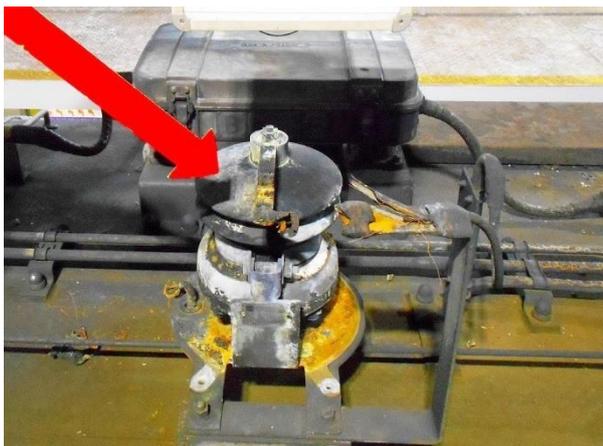
避雷器の内部

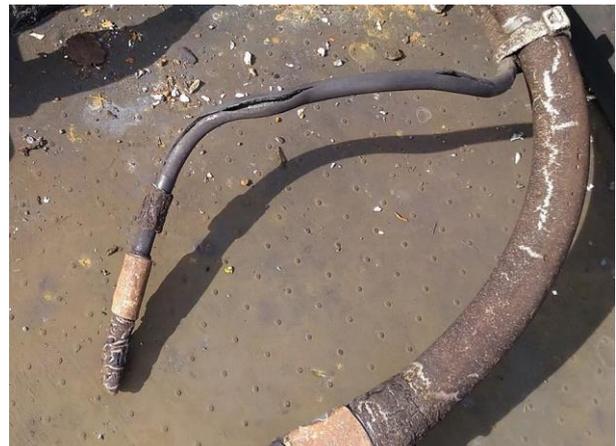
被覆を残して断線・溶損した電線

該当の電線および集電装置付近の絶縁材の状況について点検を強化し、必要に応じて交換・補修を実施するほか、定期的に交換します。また、調査と並行して行った緊急点検において、劣化が見られた該電線については応急処置が終了しています。

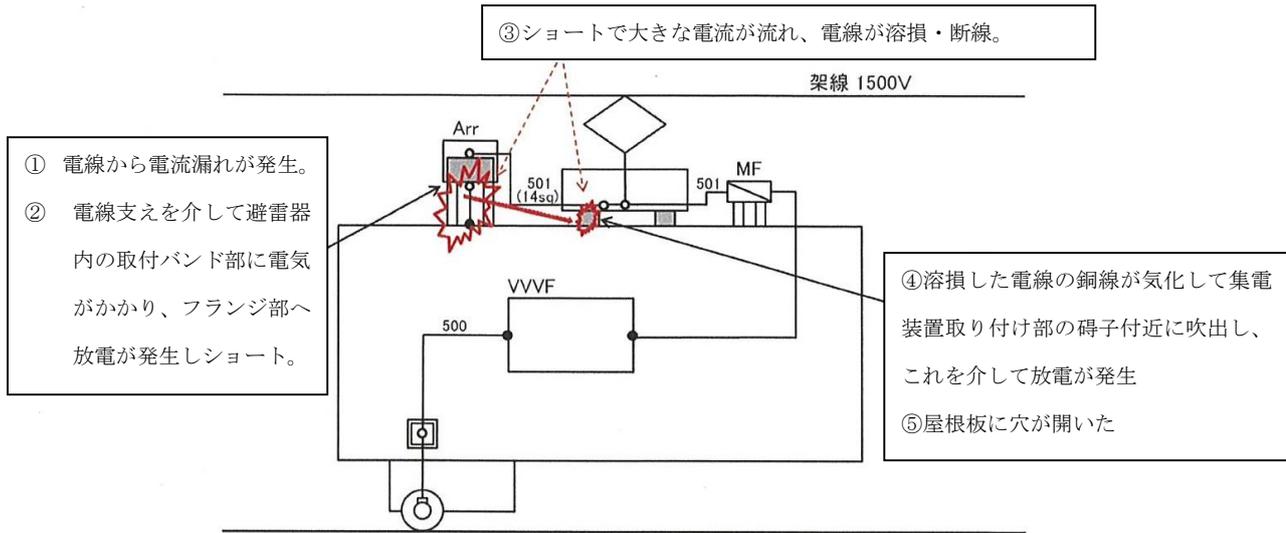
2. 発生メカニズムについて

車両の集電装置（パンタグラフ）付近で発生した放電により、屋根上に大きな損傷が生じて発煙したものです。放電の原因は、車両の集電装置と避雷器を結ぶ電線から漏れた電流が、集電装置取り付け部の放電現象を誘発したものと推定しています。事象の経過は以下の通りです。

- (1) 大雨により絶縁が低下し、電流の漏れが発生。
- (2) 漏れた電流が電線の取り付け部を通じて避雷器内に回り込み、ショートが発生。
- (3) ショートにより電線に大きな電流が流れて断線。
- (4) 大電流により電線内の銅が気化し、電線表面から集電装置支持部付近に流れ放電を誘発。
- (5) 放電により屋根を損傷（焼け焦げ）し、煙が車内へ充満。
