2017年10月23日に発生した 列車からの発煙などについて（ご報告）

相模鉄道株式会社

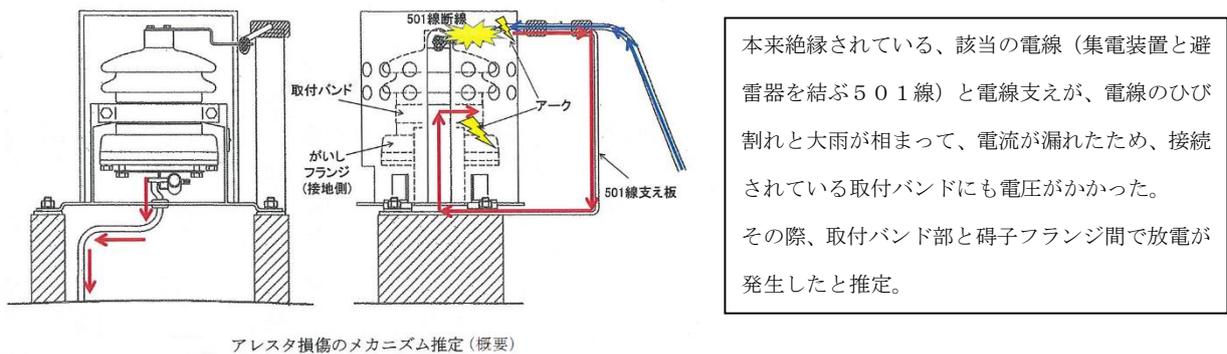
避雷器 (アレスタ) 詳細図

- (1) 集電装置 (パンタグラフ) 取付部付近の屋根上に穴が開き、付近の断熱材等が焦げていました。
- (2) 屋根上の避雷器と集電装置を結ぶ電線が断線し、一部の個所で、表面のビニール (被覆) を残して内部の銅線 (電流が流れる部分) が消失していました。
- (3) 避雷器の内部に、放電をしたと思われる痕跡が残っていました。
- (4) 放電跡や放電で破損した場所を除き、その他の装置そのものに異常はありませんでした。
- (5) 他の車両で、該当の電線にひび割れのような兆候が複数の個所で発見されました。

該当の電線および集電装置付近の絶縁材の状況について点検を強化し、必要に応じて交換・補修を実施するほか、定期的に交換します。また、調査と並行して行った緊急点検において、劣化が見られた該電線については応急処置が終了しています。
